Um exemplo de restauro

Depois de tanto tempo a escrever sobre as maneiras mais correctas de efectuar restauros, gostaria de proporcionar aos leitores uma visão mais atenta sobre o que pode resultar se se seguirem a maior parte dos conselhos que tenho descrito. Falo-vos de um veículo pertença de uma pessoa à muitos anos ligado a estas coisas dos cavalos e que em determinada altura o resolveu mandar restaurar.

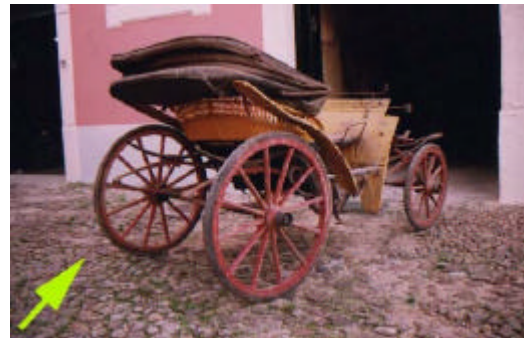
Seguindo os passos indicados no artigo publicado no nº 18 desta revista, após a limpeza da viatura e o tirar das primeiras fotos, houve uma coisa que saltou imediatamente à vista, o chassis de ferro encontrava-se “alagado” e empenado e as partes de madeira irremediavelmente podres, o que implicaria o restauro integral do veículo:

toda a madeira teria de ser nova e todas as peças de ferro rectificadas. A rectificação das peças de ferro foi feita com o recurso a uma prensa de 250Tn seguida de uma decapagem a jacto de areia e zincagem a quente para que nunca mais houvesse corrosão no veículo. O chassis de madeira

original estava igualmente partido pois estava mal calculado: o problema foi resolvido com a utilização de madeiras como a nogueira devidamente emalhetada (unida). Estava pois rectificado o chassis (madeira e ferro), sendo possível agora continuar o restauro.
