Um exemplo de restauro

Depois de tanto tempo a escrever sobre as maneiras mais correctas de efectuar restauros, gostaria de proporcionar aos leitores uma visão mais atenta sobre o que pode resultar se se seguirem a maior parte dos conselhos que tenho descrito. Falo-vos de um veículo pertença de uma pessoa à muitos anos ligado a estas coisas dos cavalos e que em determinada altura o resolveu mandar restaurar.

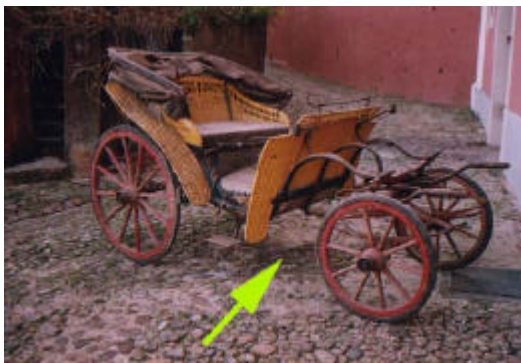
Seguindo os passos indicados no artigo publicado no nº 18 desta revista, após a limpeza da viatura e o tirar das primeiras fotos, houve uma coisa que saltou imediatamente à vista, o chassis de ferro encontrava-se “alagado” e empenado e as partes de madeira irremediavelmente podres, o que implicaria o restauro integral do veículo:

toda a madeira teria de ser nova e todas as peças de ferro rectificadas. A rectificação das peças de ferro foi feita com o recurso a uma prensa de 250Tn seguida de uma decapagem a jacto de areia e zincagem a quente para que nunca mais houvesse corrosão no veículo. O chassis de madeira
